PREZENTACIJA STANJA KONSTRUKCIJE LANSIRNE RAMPE “TORPEDA”

Presentation of Condition of “Torpedo” Launchingramp Structure

Davor Šamanić*, d.i.a., **Igor Petrović**, dipl. ing.
Grad Rijeka, Odjel gradske uprave za razvoj, urbanizam,
ekologiju i gospodarenje zemljištem, Rijeka, Hrvatska

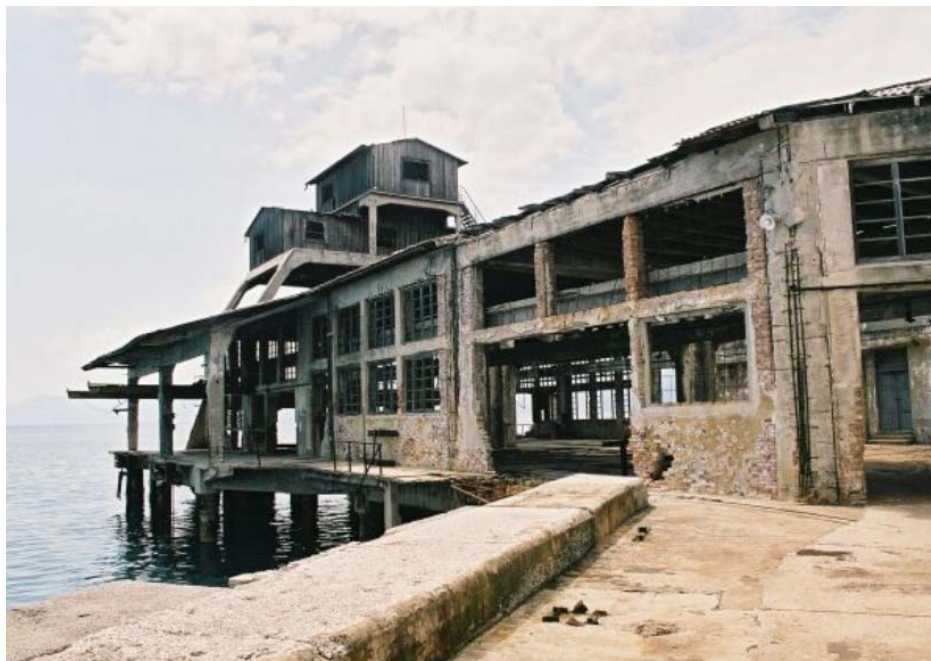
Kao globalni uzroci propadanja odmah se nameću starost objekta (oko 80 godina) i njegova lokacija u blizini morske obale. Nažalost, u vrijeme gradnje objekta nije se posvećivalo dovoljno pažnje upravo ovoj drugoj činjenici. U to vrijeme za određivanje pouzdanosti konstrukcije vrijedili su samo kriteriji nosivosti elemenata konstrukcije, dok se armirani beton u smislu trajnosti smatrao gotovo idealnim materijalom u kojem je čelik besprijekorno zaštićen alkalnošću betona. Ova alkalnost, danas znamo, može se vrlo brzo narušiti agresivnošću okoline u kojoj se armirani beton nalazi, ako se ne posveti dovoljno pažnje njegovoj izradi i zaštiti. Vizualnim pregledom mogu se utvrditi mnoga mjesta segregacije i pretjerane propusnosti te na pojedinim mjestima neprimjerena debljina zaštitnog sloja od samo 2 cm. Ovakav beton, nepovoljan po svojoj strukturi pora, to jest vrstama i rasporedu pora u nepovoljnoj mikroklimi koju karakterizira agresivna sredina blizine morske obale te jaki udari vjetra u zimskom razdoblju koji nose fine čestice morske vode sa znatnom količinom klorida i sulfata i pod pritiskom ih utiskuju u pore betona, nikako ne može pružiti dovoljnu zaštitu ugrađenoj armaturi. Ovaj transport agresivnih plinova, vode i otopljenih tvari u beton omogućen je difuzijom, kapilarnim uvlačenjem i naročito pritiskom koji stvaraju udari vjetra. Sve to u betonu izaziva niz kemijskih reakcija koje mijenjaju svojstva betona, razaraju ga i smanjuju mogućnost zaštite čelika. Oštećenje betona u morskoj okolini rezultat je odvojenih reakcija koje se zbivaju više-manje istovremeno. Pod djelovanjem

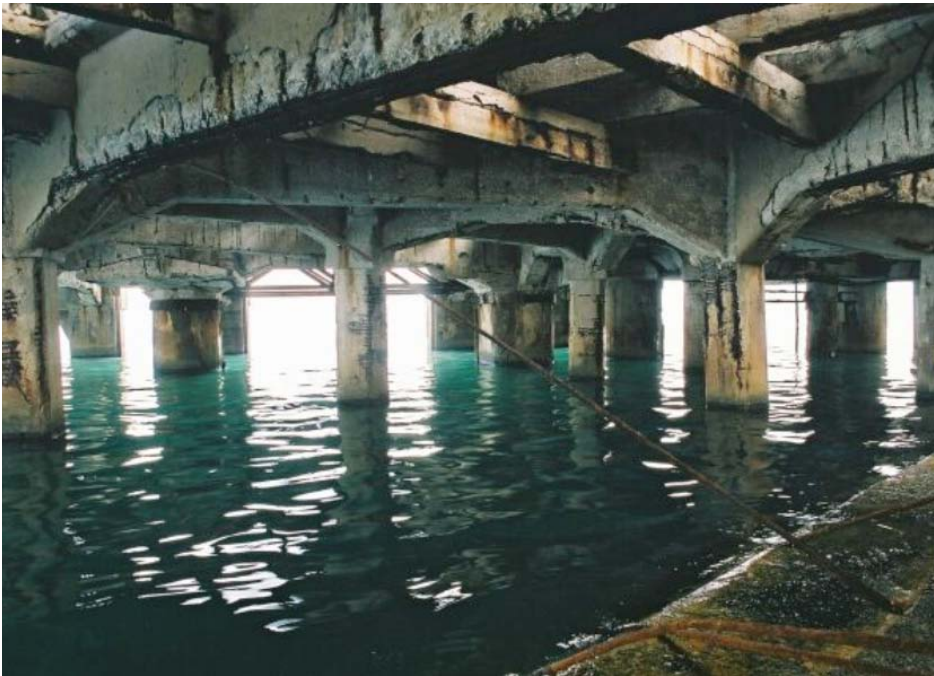
pa dolazi do bujanja armature koje je dovoljno veliko da dođe do pucanja betona. Javljanju se karakteristične pukotine duž armature. Ta je pojava posebno izražena kada armatura nema dovoljno debeli zaštitni sloj betona.

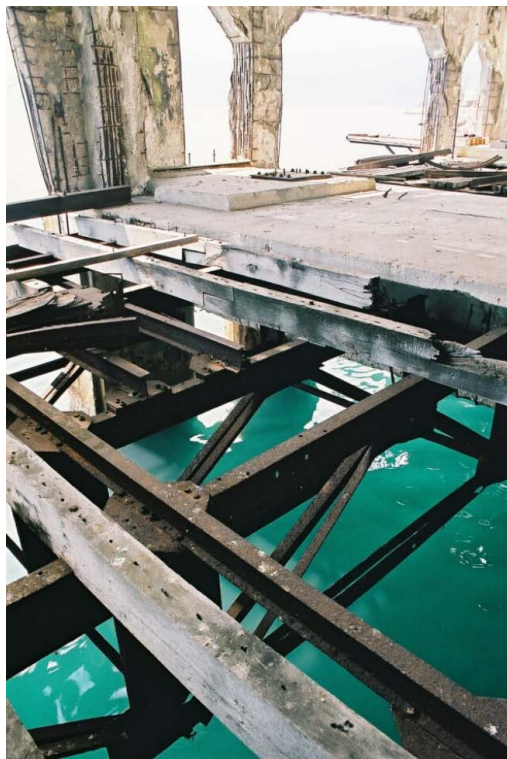
Vizualnim pregledom utvrđena su mjesta na konstrukciji s najvećim oštećenjima koja karakterizira lisnata korozija armature u debljini od 6 do 8 mm te potpuno odvajanje zaštitnog sloja betona. Na tim je mjestima došlo i do

smanjenja površine armature i do 80%, a veza između čelika i betona gotovo je potpuno narušena. Neprimjereno tanke vilice sasvim su nestale ili su prekinute zbog korozijskog procesa. Zbog tih se razloga javila jasna potreba statičkog provjeravanja pojedinih elemenata konstrukcije u zatečenom stanju. Statičkim računom potrebno je ustanoviti minimalno potrebnu količinu armature u svim kritičnim presjecima, koju će sanacijom biti potrebno održati. Sama sanacija treba se odvijati u nekoliko radnih faza, već prema stupnju oštećenja elemenata. AB stupove i grede pročelja klase oštećenja 5, kojih prema vizualnom pregledu ima najviše, potrebno je sanirati sljedećim radnim postupcima.

Grubi reparaturni mort nanosi se neposredno nakon nanošenja adhezijskog sloja po sistemu “mokro na mokro”. Grubi reparaturni mort obično je višekomponentna mješavina izrađena na bazi mineralnih sirovina, s dodatkom aditiva i specijalnih plastičnih vlakana s maksimalnim zrnem agregata do 4 mm. Zamiješan s vodom u omjeru koji je propisao proizvođač, nanosi se gleterom na prethodno utrljan vezni sloj i to u slojevima do 5 cm. U slučaju potrebe restauracije većih debljina, slijedeći sloj se nanosi na prethodni u potrebnoj debljini za dva do četiri sata (ovisno o temperaturi okoline), to jest u vrijeme kraja vezivanja i početka očvršćavanja prethodnog sloja. Ovaj sloj djeluje kao brana za ulazak agresivnih tvari u beton, mikroarmatura od plastičnih vlakanaca smanjuje rizik pojave pukotina i u slučaju većih debljina morta te realkalizira stari beton i obnavlja pasivnu zaštitu čelika. Tlačna čvrstoća ovog

sloja mora biti minimalno 40 MPa, a čvrstoća na savijanje 6 MPa. Uvijek je potrebno pripremiti svježu količinu koju se može ugraditi za vrijeme obradivosti ovog morta.
